**ANALISIS KEGAGALAN *CABIN RATE OF CLIMB*  
*INDICATOR* P/N WL501RC1 PADA BOEING 737-800 DI PT.  
GMF AEROASIA TBK.**

**TUGAS AKHIR**

**PROGRAM STUDI TEKNIK PESAWAT UDARA POLITEKNIK  
PENERBANGAN INDONESIA CURUG**

**2025**

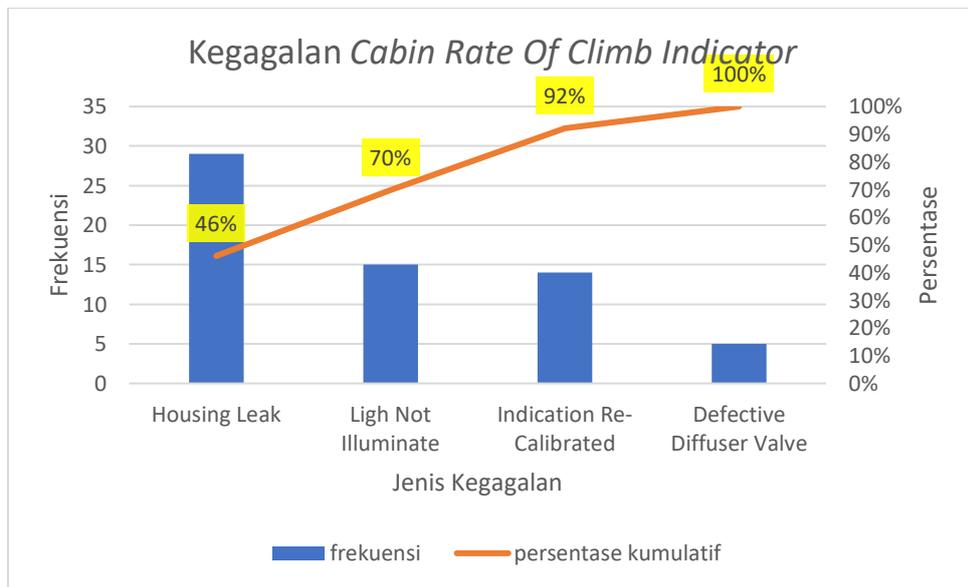
Gambar IV. 3 Diagram Pareto *Cabin Rate of Climb Indicator* WL501RC1  
Sumber : (Data penulis)

Berdasarkan hasil analisis pareto yang disajikan pada Tabel IV.2 dan Gambar IV.1 ditetapkan bahwa *Housing Leak* merupakan masalah kegagalan dengan prioritas tertinggi. Kegagalan ini menyumbang 46% dari total kasus yang terjadi selama periode 2019-2024. Temuan ini menjadi dasar untuk memfokuskan analisis akar penyebab pada masalah *Housing Leak* di tahap selanjutnya.

kegagalan, menjadikannya titik intervensi yang paling efektif dan efisien. Sementara itu, jenis kegagalan lainnya seperti *light not illuminate* (24%), *indication re-calibrated* (22%), dan *defective diffuser valve* (8%), meskipun tetap menjadi perhatian, memiliki dampak individual yang jauh lebih kecil. Hasil analisa ini diperkuat lebih lanjut oleh data persentase kumulatif. Kurva kumulatif yang menanjak sangat tajam di awal adalah indikasi paling penting dalam Diagram Pareto ini. Data menunjukkan bahwa dua masalah teratas, yaitu *housing Leak* bertanggung jawab atas 46% dari keseluruhan masalah. Angka ini secara definitif membuktikan validitas Prinsip Pareto (80/20) dalam kasus ini: sebagian besar akibat disebabkan oleh sebagian kecil penyebab. Penegasan ini sangat penting karena memberikan justifikasi yang kuat untuk memfokuskan sumber daya yang terbatas pada penyelesaian kedua masalah tersebut untuk mendapatkan hasil perbaikan yang maksimal. Pada akhirnya, Tabel Distribusi (Tabel IV.II) dan Diagram Pareto (Gambar IV.I) berfungsi untuk menyajikan semua temuan ini dalam format yang ringkas dan mudah dipahami oleh para pengambil keputusan, seperti manajemen atau tim *engineering*. Diagram tersebut secara visual menciptakan status masalah yang jelas, di mana "batang" *Housing Leak* yang menjulang tinggi secara intuitif menandakan urgensi penanganannya. Dengan demikian, analisis Pareto telah berhasil memenuhi tujuannya yaitu menyaring data yang kompleks, mengidentifikasi "the vital few", dan memberikan mandat yang jelas berbasis data untuk memfokuskan seluruh upaya analisis akar penyebab pada masalah *housing leak*.

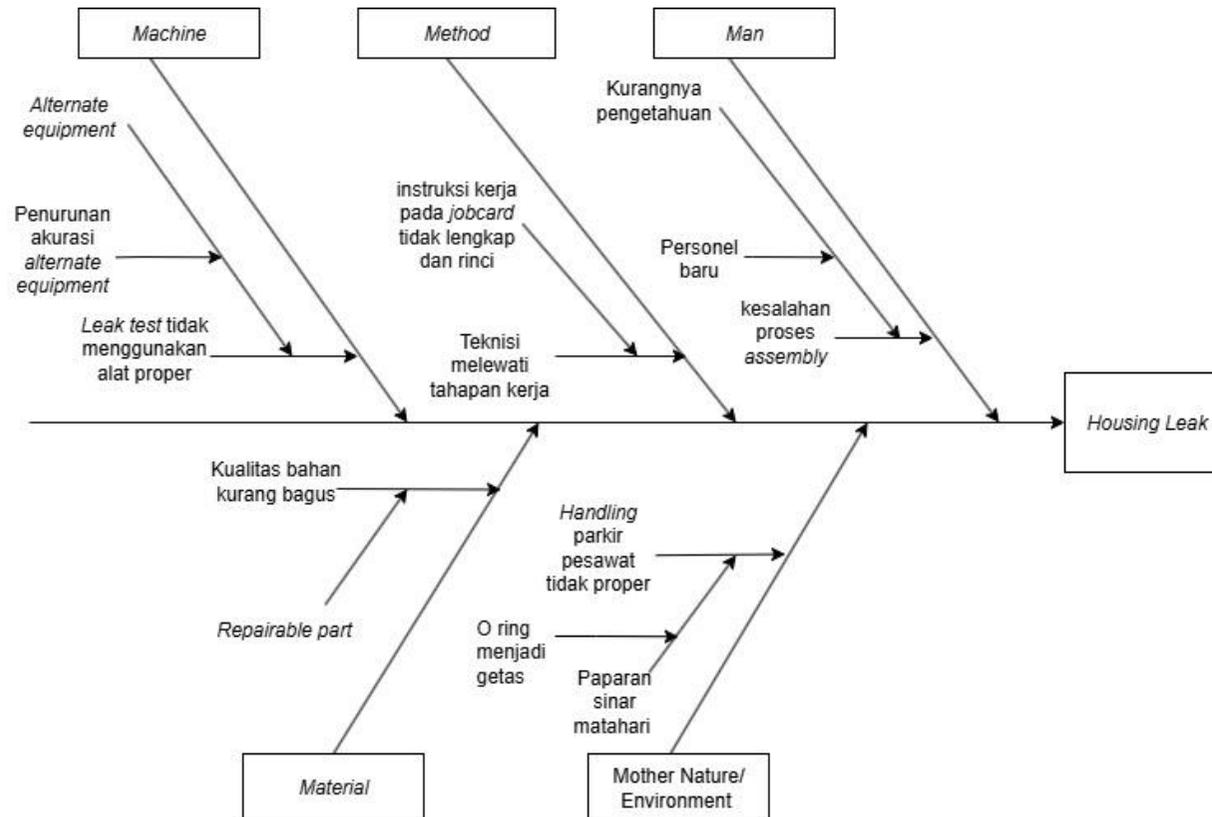
Gambar IV. 4 Diagram Fishbone *Housing Leak on Cabin Rate of Climb Indicator WL501RC1*  
Sumber: (Data Penulis)

Berdasarkan diagram di atas, berikut adalah ringkasan akar penyebab utama kegagalan *Housing Leak* yang berhasil diidentifikasi untuk setiap faktor:

- Man (Manusia): Kompetensi teknisi yang belum merata, terutama pada personel baru yang kurang pengalaman dan pelatihan.
- Method (Metode): Referensi prosedur kerja yang tidak lengkap, karena tidak sesuai dengan CMM.
- Machine (Mesin/Peralatan): Penggunaan alat uji alternatif yang kinerjanya menurun, meskipun status kalibrasinya secara administratif masih berlaku.
- Material (Bahan): Potensi penurunan performa dari komponen yang digunakan karena berstatus *repaired*,
- Environment (Lingkungan): Degradasi material O-ring akibat paparan suhu panas secara terus menerus di lingkungan penyimpanan apron terbuka.

- Pada faktor *Material* (Bahan), penggunaan komponen berstatus *repaired* diidentifikasi sebagai potensi risiko penurunan performa. Tindakan perbaikan (*corrective action*) dan tindakan pencegahan (*preventive action*) yang dilakukan adalah

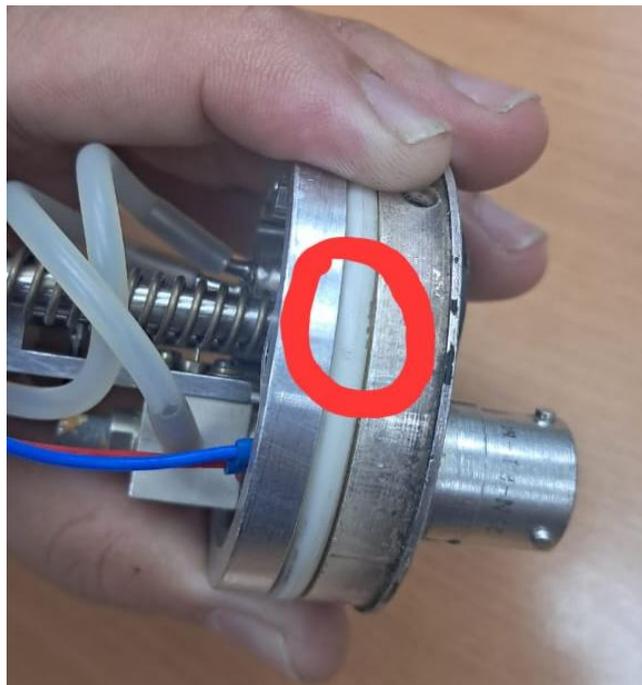
Faktor manusia merupakan elemen kunci dalam pelaksanaan perawatan komponen pesawat. Keberhasilan suatu proses perawatan sangat bergantung pada kompetensi teknisi yang melaksanakannya. Dalam kasus *housing leak* pada *cabin rate of climb indicator*, ditemukan bahwa kesalahan dalam proses pemasangan seal menjadi salah satu penyebab utama kegagalan komponen, dan hal ini berkaitan langsung dengan faktor manusia. Berdasarkan hasil wawancara bersama para narasumber, kesalahan pemasangan terjadi karena O ring tidak terpasang dengan posisi yang tepat atau tidak *inline*, sehingga tidak mampu menjaga kekedapan udara secara optimal. Ketika tekanan diberikan pada sistem, posisi O ring yang tidak sejajar menyebabkan terbentuknya celah mikro yang menjadi jalur kebocoran.

Dokumentasi: Defect pada O ring
