**ANALISIS KEGAGALAN PADA *AUTOBRAKE SYSTEM*  
*DISARM ILLUMINATED AFTER TOUCHDOWN* PADA  
BOEING 737 – 8 MAX**

**TUGAS AKHIR**

**PROGRAM STUDI TEKNIK PESAWAT UDARA  
POLITEKNIK PENERBANGAN INDONESIA CURUG  
AGUSTUS 2026**

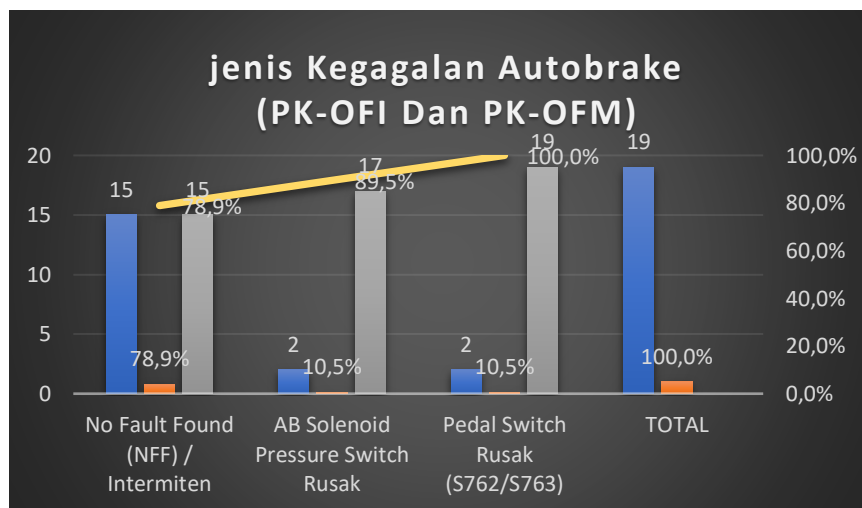
Gambar IV.1 Diagram Pareto Jenis Kegagalan *Autobrake Disarm Illuminated After Touchdown* (PK-OFI dan PK-OFM)

Berdasarkan Tabel IV.3 dan Gambar IV.1, kategori *No Fault Found (NFF)/Intermiten* merupakan hasil investigasi yang paling dominan dengan frekuensi 15 kasus atau 78,9% dari keseluruhan kejadian, mendekati proporsi dominan 80/20 yang menjadi prinsip dasar diagram Pareto sebagaimana diuraikan

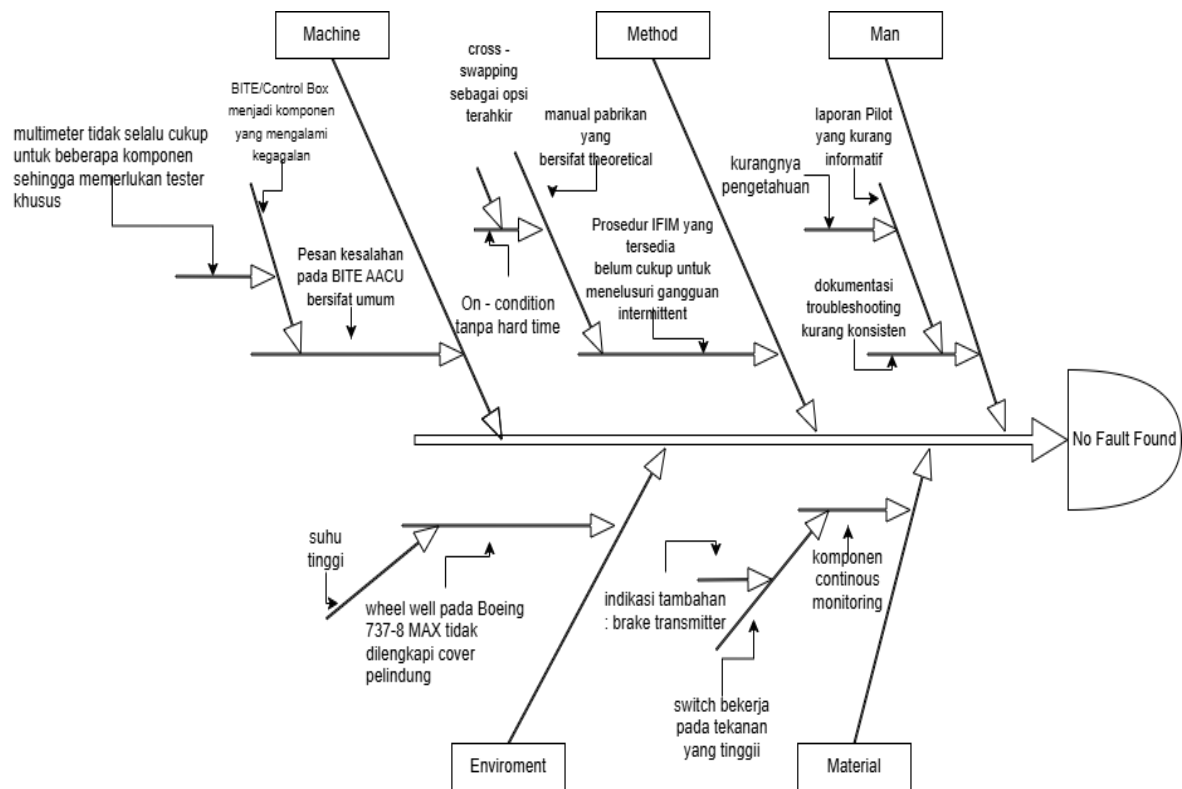
Gambar IV.2 Diagram *Fishbone* Analisis Akar Penyebab *No Fault Found* pada Kejadian *Autobrake Disarm Illuminated After Touchdown*

Berdasarkan hasil wawancara dan diskusi dengan para *engineer* sebagaimana dipetakan pada Gambar IV.2, penulis mengelompokkan akar penyebab tingginya temuan *No Fault Found* ke dalam lima faktor, yaitu *Man*, *Material*, *Method*, *Environment*, dan *Machine*. Uraian masing-masing faktor tersebut adalah sebagai berikut.

Faktor *Method* berkaitan dengan prosedur kerja. Prosedur IFIM Task 32-42-00-810-926 yang tersedia masih bersifat umum dan belum menyediakan langkah khusus untuk menelusuri gangguan *intermittent* pada sistem *autobrake*. Selain itu, seluruh penggantian komponen kelistrikan *autobrake* masih menggunakan filosofi *on-condition*, yaitu komponen baru diganti apabila hasil pemeriksaan menunjukkan gejala kerusakan, tanpa disertai batas usia pakai tertentu (*hard time replacement*). Temuan ketiga berkaitan dengan pemahaman atas strategi *cross-swapping*, yaitu penukaran komponen sejenis antarpesawat untuk mengisolasi kerusakan. Berbeda dengan dugaan awal penulis, hasil wawancara menegaskan bahwa *cross-swapping* merupakan langkah terakhir yang hanya sah dilakukan apabila kedua komponen yang dipertukarkan belum terbukti rusak, bukan langkah pertama dalam penelusuran.

Faktor *Machine* berkaitan dengan keterbatasan perangkat diagnosis. Pesan kesalahan yang ditampilkan BITE AACU masih bersifat umum, sehingga sulit menunjuk komponen tertentu sebagai sumber gangguan. Di samping itu, sifat kegagalan yang *intermittent* membuat AACU tidak selalu sempat merekam gangguan sebelum sistem kembali ke kondisi normal. Kedua keterbatasan tersebut menyebabkan hasil pemeriksaan di darat sering kali dinyatakan *No Fault Found*.

Berdasarkan Tabel IV.5, usulan *corrective action* yang dihasilkan mencakup perbaikan pada aspek dokumentasi dan pelatihan personel (*Man*), analisis keandalan komponen switch (*Material*), penyempurnaan prosedur troubleshooting dan kajian interval penggantian komponen (*Method*), peningkatan inspeksi serta pencatatan kondisi lingkungan pada area *wheel well* (*Environment*), dan penanganan keterbatasan sistem BITE AACU (*Machine*). Usulan tindakan ini diharapkan dapat mengurangi proporsi kasus *No Fault Found* (NFF)/*Intermiten* pada kejadian *autobrake disarm illuminated after touchdown* di PT. Airfast Indonesia pada armada Boeing 737-8 MAX.
