**ANALISIS KEGAGALAN *FAN EXTRACT* P/N *CE1909AA1*  
PADA PESAWAT AIRBUS 330 *SERIES* DI PT.GMF  
AEROASIA.Tbk**

**TUGAS AKHIR**

**PROGRAM STUDI TEKNIK PESAWAT UDARA  
POLITEKNIK PENERBANGAN INDONESIA CURUG**

**AGUSTUS 2025**

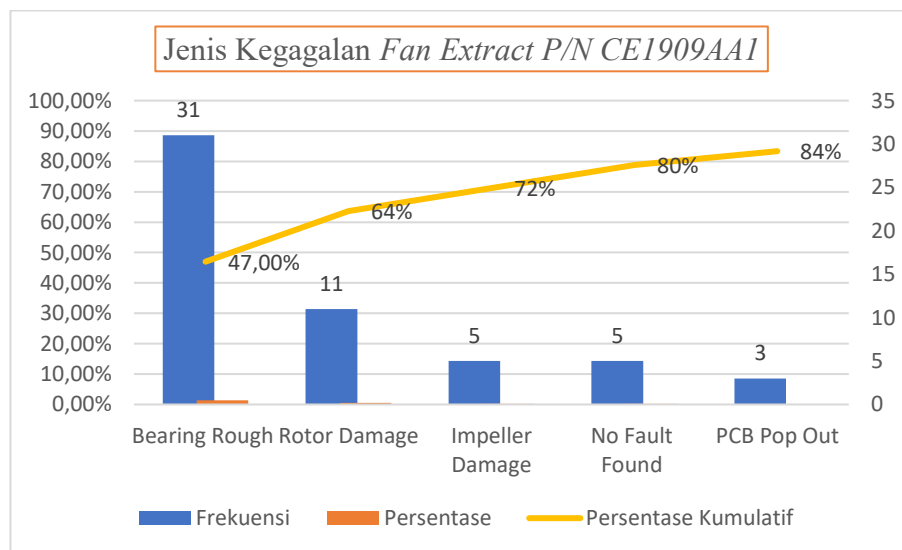
**Gambar 4.1** Diagram Pareto Jenis Kegagalan *Fan Extract P/N CE1909AA1*  
( Sumber : Olah Data )

Hasil analisis dari *Diagram Pareto* menunjukkan bahwa penyebab utama kegagalan adalah *Bearing Rough*, yang mencatat frekuensi 31 dari total 66 kejadian, sehingga menghasilkan persentase sebesar 47%. Ini menunjukkan bahwa hampir setengah dari semua kegagalan yang tercatat disebabkan oleh masalah pada bearing. Di posisi kedua, *Rotor Damage* teridentifikasi dengan frekuensi 11, yang setara dengan persentase 17%. Hal ini menandakan bahwa kerusakan pada *rotor* juga merupakan masalah signifikan yang perlu diperhatikan.

Selanjutnya, terdapat dua penyebab yang masing-masing berkontribusi sebesar 8%, yaitu *Impeller Damage* dan *No Fault Found*. Meskipun keduanya memiliki persentase yang sama, penting untuk dicatat bahwa mereka menunjukkan jenis masalah yang berbeda, di mana *No Fault Found* menunjukkan situasi di mana tidak ada penyebab yang jelas teridentifikasi. Terakhir, *PCB Pop Out* mencatat persentase terendah, yaitu 4%, yang menunjukkan bahwa meskipun ini adalah faktor yang paling jarang terjadi, tetap perlu diwaspadai.

Untuk memberikan gambaran yang lebih komprehensif, penulis juga menghitung persentase kumulatif dari setiap penyebab. Kumulatif untuk *Bearing Rough* adalah 47%, yang mencerminkan kontribusinya terhadap total kegagalan. Ketika *Rotor Damage* ditambahkan, kumulatifnya meningkat menjadi 64%, menunjukkan bahwa kedua faktor ini bersama-sama menyumbang sebagian besar dari total kegagalan. Kumulatif untuk *Impeller Damage* kemudian menjadi 72%, dan setelah menambahkan *No Fault Found*, kumulatifnya mencapai 80%. Akhirnya, dengan memasukkan *PCB Pop Out*, kumulatif total mencapai 84%.

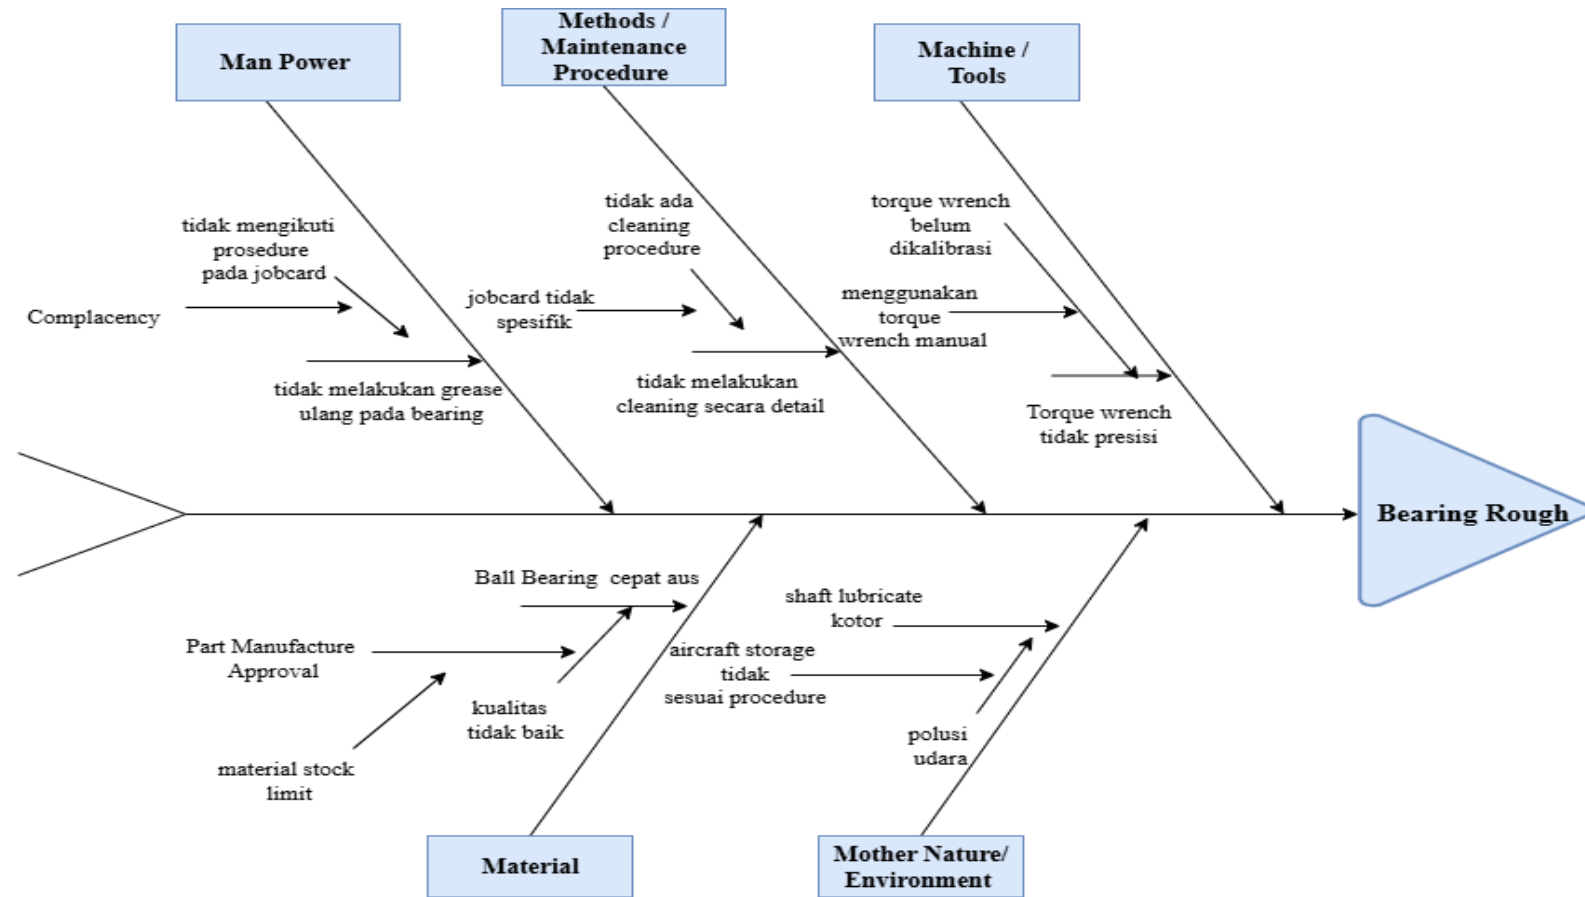
**Gambar 4.2** Fishbone Diagram Bearing Rough

Dari segi lingkungan, penulis menemukan bahwa kondisi operasional pesawat saat berada dalam status *aircraft storage* dan diparkir di area luar hangar, Salah satu temuan penting adalah ketiadaan *protection long* pada *overboard valve*, yang seharusnya berfungsi sebagai pelindung untuk mencegah masuknya partikel debu, kotoran, atau kelembapan dari lingkungan sekitar ke dalam sistem. Tanpa adanya perlindungan ini, komponen menjadi lebih rentan kontaminasi lingkungan, terutama ketika pesawat terpapar langsung oleh debu, dan hujan.

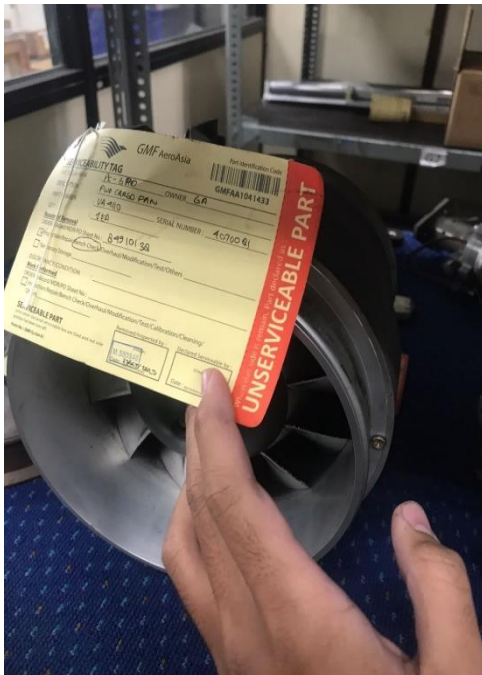
UNSERVICABLE FAN EXTRACT

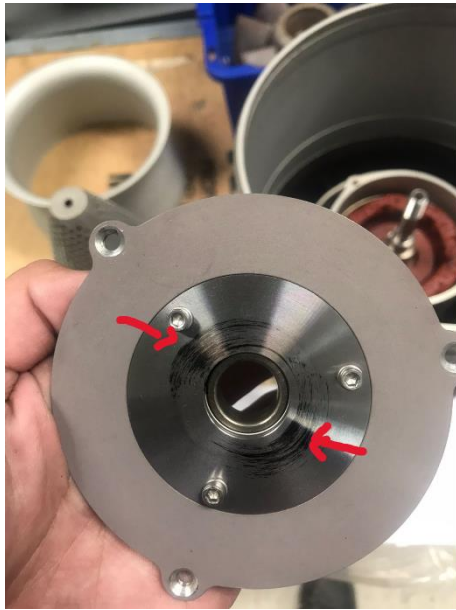
BEARING ROUGH

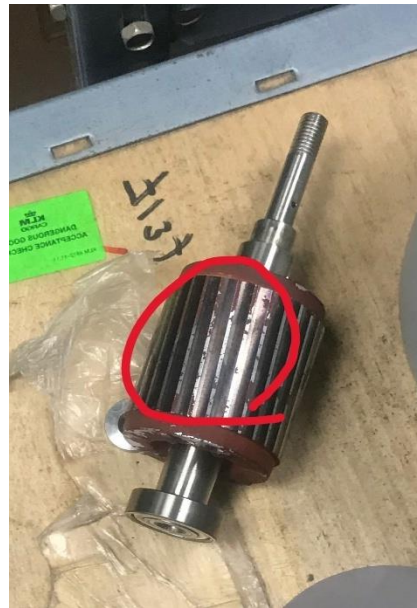
Kerusakan pada rotor biasanya dipicu oleh *imbalance* akibat *bearing rough*, benturan *Foreign Object Debris (FOD)*, serta retakan akibat vibrasi berlebih atau kelelahan material. Ketika *rotor* mengalami kerusakan, distribusi massa pada komponen berputar menjadi tidak seimbang sehingga menghasilkan vibrasi yang semakin besar. Kondisi ini menyebabkan *overheating* akibat gesekan tidak merata. Dampaknya, performa aliran udara (*airflow*) terganggu, efisiensi *fan extract* menurun, dan potensi kerusakan dapat menjalar ke *shaft* maupun *housing*. Jika dibiarkan, *rotor damage* dapat memperparah kerusakan sistem mekanis secara keseluruhan hingga unit tidak bisa dioperasikan.

ROTOR DAMAGE

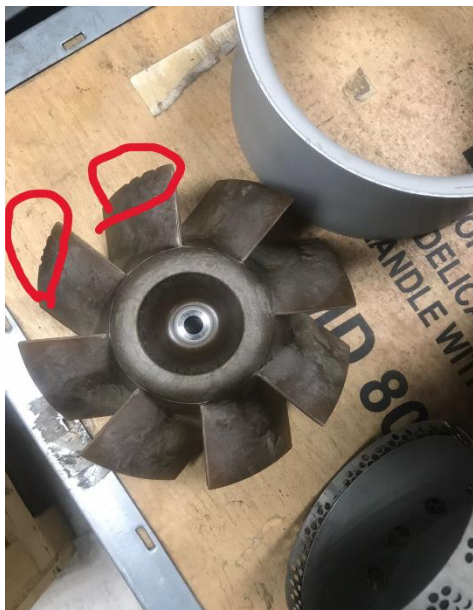
Kerusakan pada *impeller* terjadi akibat erosi atau korosi dari udara yang mengandung debu, garam, dan kelembapan, maupun akibat *FOD* kecil seperti pasir atau serpihan logam yang terbawa ke dalam aliran udara. Getaran lanjutan dari kerusakan *rotor* atau *bearing* juga mempercepat terjadinya kerusakan *impeller*. Akibatnya, *airflow* turun signifikan karena bentuk *impeller* tidak lagi optimal untuk mendorong udara. Selain itu, timbul *noise* aerodinamis yang tinggi akibat distribusi aliran yang tidak seimbang. Pada kasus yang parah, retakan dapat berkembang menjadi *crack propagation* hingga *impeller* pecah (fragmentasi), yang

IMPELLER DAMAGE

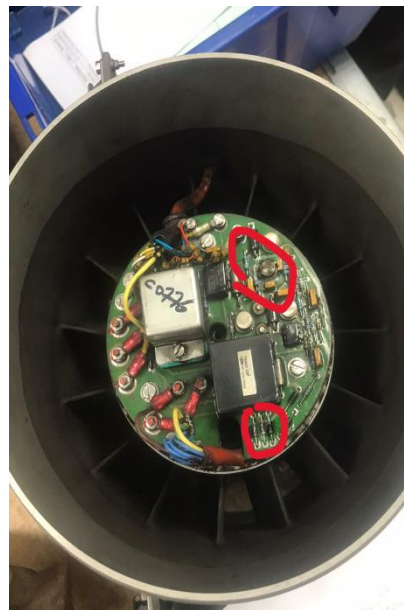
PCB POP OUT

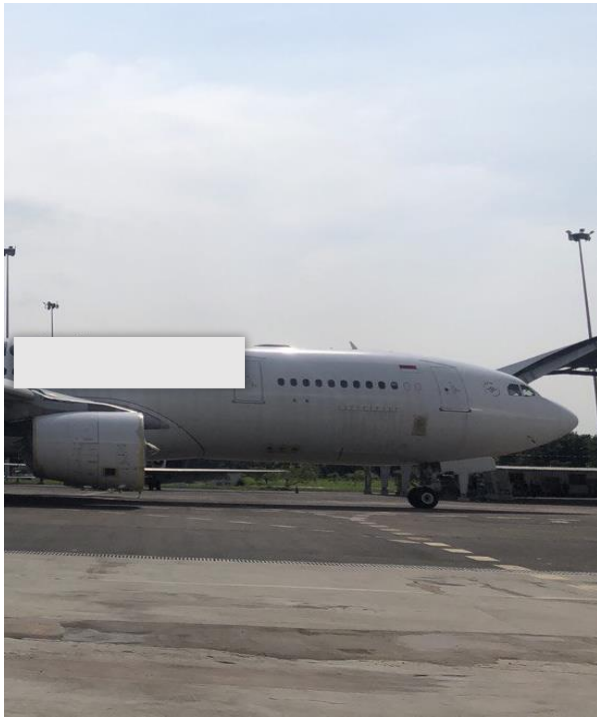
*AIRCRAFT STORAGE TIDAK ADANYA PROLONG*

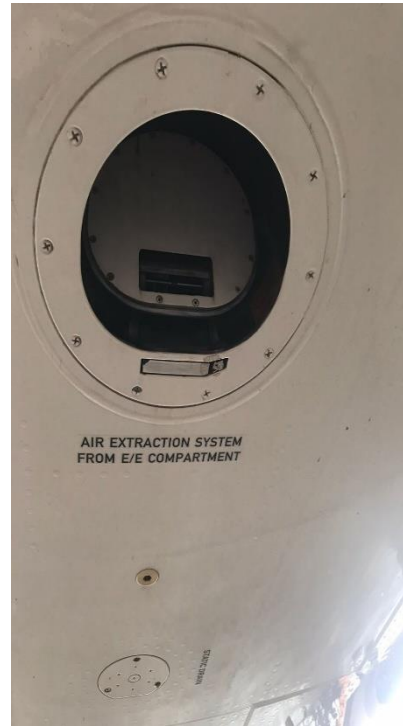
*OVERBOARD VALVE TERBUKA*
