**ANALISIS KEGAGALAN *SENSOR TEMPERATURE*  
*PNEUMATIC* P/N 767C0000-01 PADA PESAWAT AIRBUS 330-  
300 DI PT.GMF AEROASIA, TBK**

**TUGAS AKHIR**

Karya tulis sebagai salah satu syarat lulus pendidikan  
Program Studi Diploma IV Teknik Pesawat Udara Angkatan Ke-16B

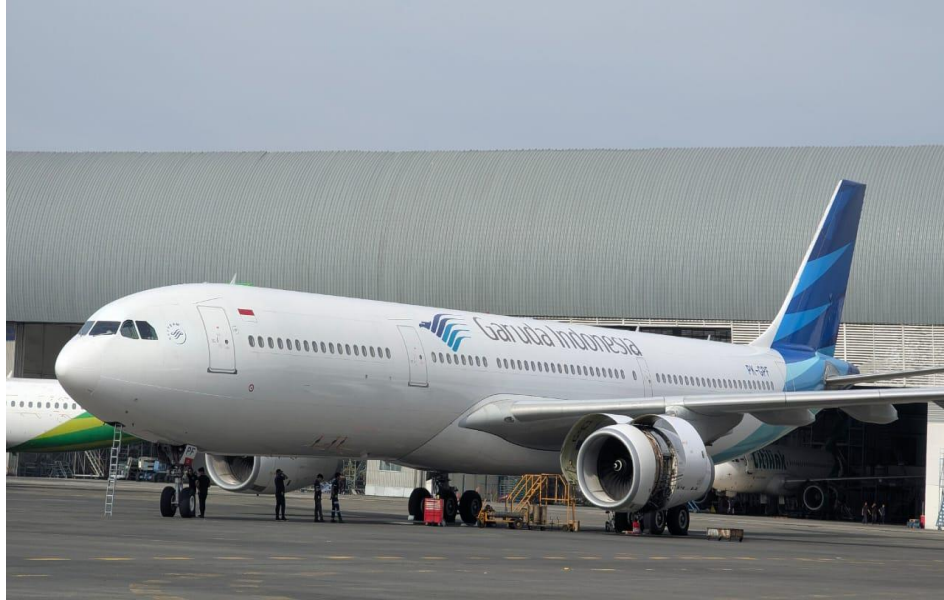
Gambar 2. 1 Pesawat *Airbus 330-300*  
(sumber : Dokumentasi Penulis)

Pesawat Airbus 330-300 merupakan jenis pesawat komersial bermesin ganda (*twinjet*) yang memiliki kapasitas besar dan berbadan lebar dapat dilihat diatas pada gambar II.1. Awalnya, model ini dikembangkan dari A300 dan kini telah menjadi salah satu pesawat berbadan lebar yang paling diminati di pasar. Di PT. GMF AeroAsia, tersedia varian Airbus A330-200, A330-300, dan A330-900.

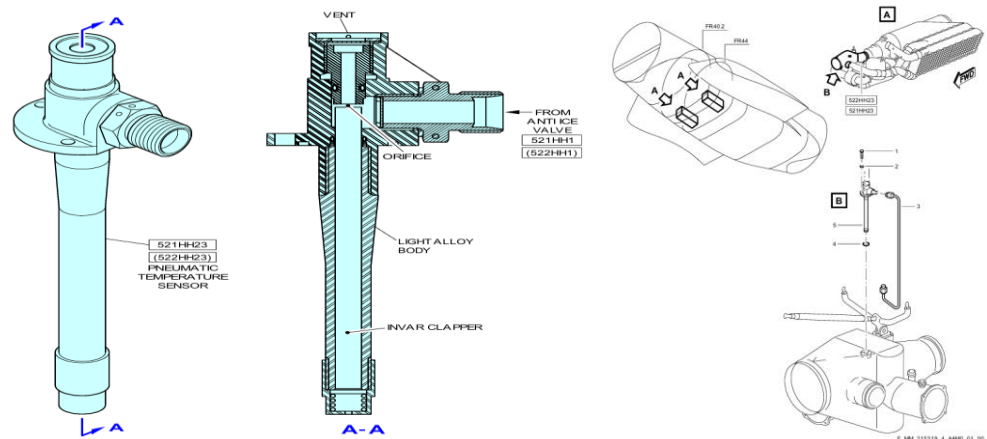
Gambar 2. 2 *Sensor Temperature Pneumatic*  
Sumber : (Airbus, 2025a)

*Sensor temperature pneumatic* adalah perangkat yang dirancang khusus untuk mengukur suhu di sekitar kondensor dalam sistem pendinginan atau pemanasan dan gambar bisa dilihat diatas pada gambar 2.2. Dengan fungsinya yang vital, sensor ini berperan dalam memantau dan mengendalikan suhu agar tetap berada dalam batas yang aman dan optimal untuk kinerja mesin. Sebagai bagian dari sistem kontrol yang lebih besar, sensor ini sangat penting, terutama dalam mengoperasikan katup anti-es. Berikut adalah beberapa fungsi utama dari *sensor temperature pneumatic*:

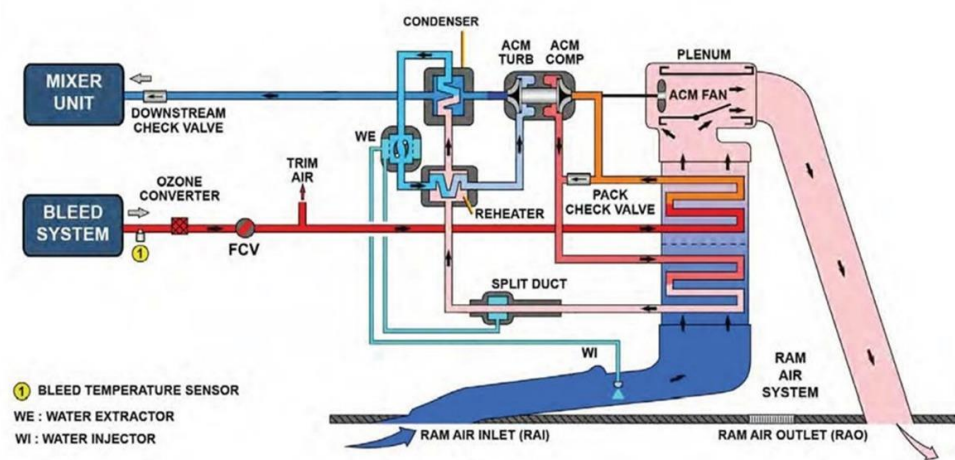
Gambar 2. 3 *Air Conditioning System*  
Sumber (Airbus A330 (RR RB211 Trent 700), 2018)

*Air conditioning* dan *pressurization* pada pesawat Airbus A330 berfungsi untuk mengatur suhu dan tekanan udara di dalam kabin. Tujuannya adalah untuk memastikan kenyamanan penumpang dan awak pesawat, serta untuk menjaga kelaikan udara (*airworthiness*). Sistem ini memiliki beberapa subsistem, termasuk regulasi aliran udara, pengendalian suhu kabin, dan ventilasi kargo. Komponen-komponen utama sistem ini, seperti yang dapat dilihat pada gambar 2.3, sebagian besar terletak di *belly fairing* dan *avionics bay*.

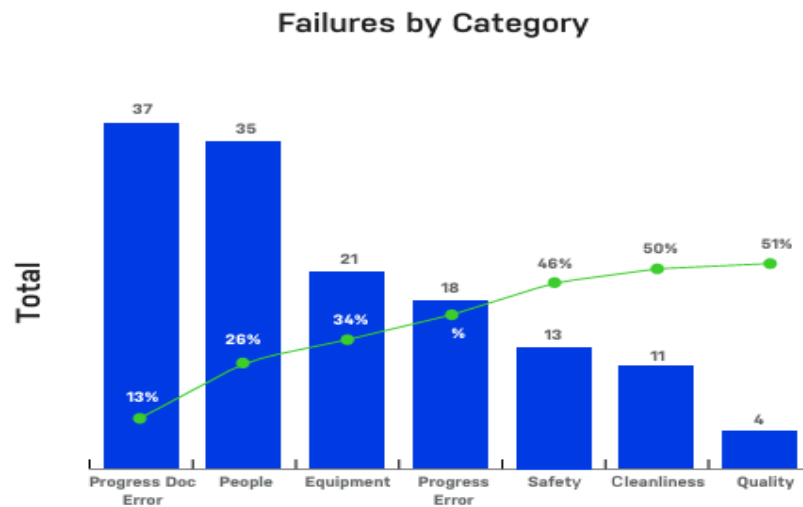
Dari buku EASA, (2022), Diagram Pareto adalah grafik kombinasi batang dan garis yang menunjukkan frekuensi atau biaya masalah. Batang disusun dari yang paling sering ke yang paling jarang, dan garis menunjukkan persentase kumulatif dari masalah saat bergerak ke kanan. Berikut adalah contoh diagram Pareto yang merupakan laporan dari perangkat lunak audit lantai pabrik EASE. Diagram ini mengelompokkan tujuh kategori utama dari pertanyaan audit yang tidak berhasil dalam sebuah fasilitas manufaktur tertentu. Diagram Pareto adalah salah satu dari tujuh alat dasar kualitas yang dijelaskan oleh pelopor kualitas, Joseph Juran. Diagram ini didasarkan pada hukum Pareto, yang juga dikenal dengan aturan 80/20, yang menyatakan bahwa 20% dari input akan menghasilkan 80% dari hasil. Contoh diagram juga dapat dilihat pada gambar 2.3.

Gambar 2. 4 Diagram Pareto *Chart*  
(Sumber : (EASA, 2022))

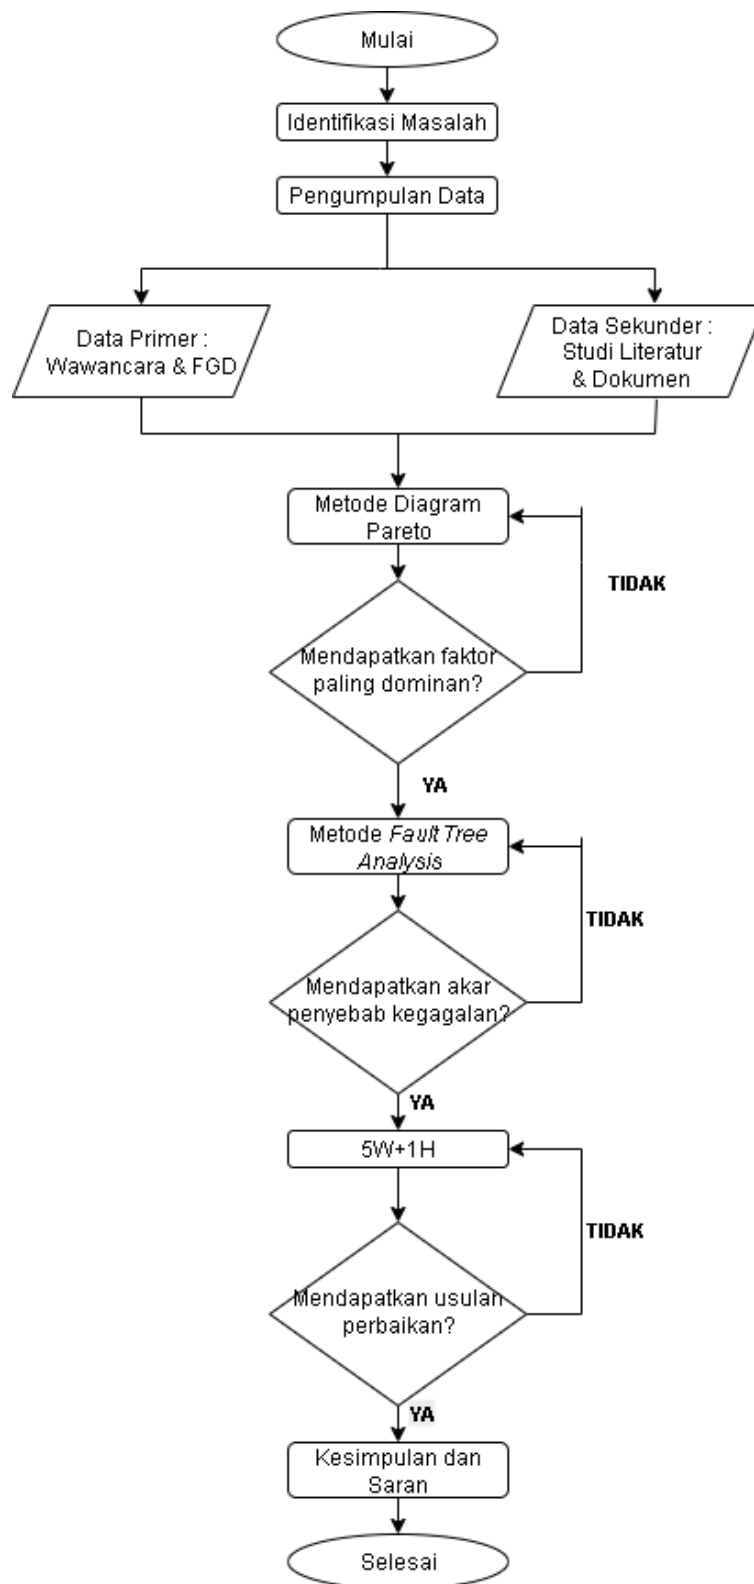
Gambar 3. 1 Diagram Alir Penelitian Kegagalan  
*Sensor Temperature Pneumatic*  
(Sumber : Data Pribadi)

Diagram alir pada Gambar 3.1 menguraikan tahapan-tahapan yang sistematis dalam sebuah penelitian, mulai dari inisiasi hingga penyelesaian. Berikut adalah penjelasan untuk setiap langkah:

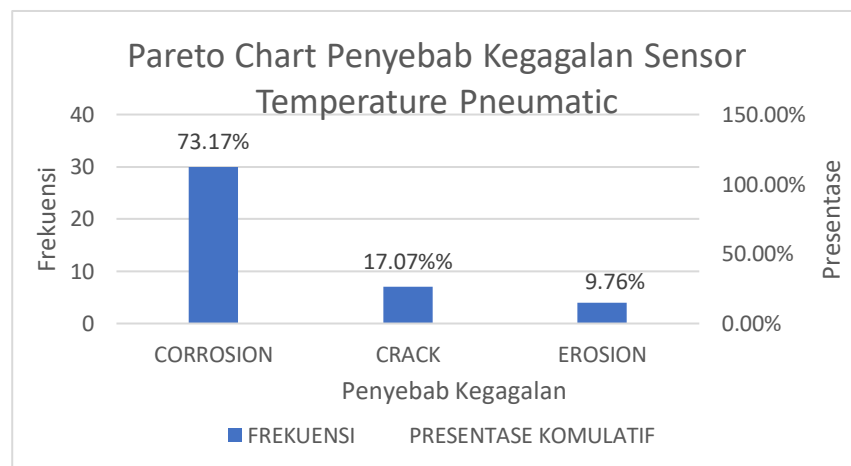
Gambar 4. 1 *Pareto Chart Penyebab Kegagalan Temperature Sensor Pneumatic*  
(Sumber : Data Penulis)

Berdasarkan Gambar 4.1, dapat disimpulkan bahwa penyebab kegagalan yang paling dominan adalah dari *corrosion*, dengan persentase mencapai 73.17% dari total seluruh kegagalan pada *temperature sensor* selama periode penelitian antara tahun 2021 hingga 2024. Kerusakan akibat *Corrosion* ini mengakibatkan komponen tidak dapat beroperasi, sehingga

menyebabkan *fault* pada sistem AC. Tanda-tanda kerusakan akibat *Corrosion* ini terlihat dengan adanya *temperature* berlebih dan kelembapan pada komponen, seperti yang ditunjukkan pada Lampiran B. Oleh karena itu, diperlukan penelitian lebih mendalam untuk memahami mengapa *Corrosion* menjadi penyebab utama kegagalan *temperature sensor*. Penelitian ini akan difokuskan untuk mengidentifikasi akar penyebab *Corrosion* pada *temperature sensor*. Metode *Fault Tree Analysis* akan digunakan untuk menemukan faktor-faktor yang menyebabkan *Corrosion* pada *sensor temperature pneumatic*.

Berdasarkan data dari Tabel IV.3, terlihat bahwa *corrosion* merupakan penyebab dominan kerusakan pada *Sensor Temperature Pneumatic*, mencapai 73,17% dari total kegagalan. Ini didapat dari 31 frekuensi kegagalan akibat *corrosion* dari total 41 kegagalan, menjadikannya penyebab kumulatif tertinggi. Sementara itu, retakan (*crack*) menyumbang 17,07%, dan *erosion* mencakup 9,76%. Data ini memungkinkan analisis penyebab kegagalan yang paling signifikan menggunakan *Pareto chart*, seperti yang akan disajikan selanjutnya.

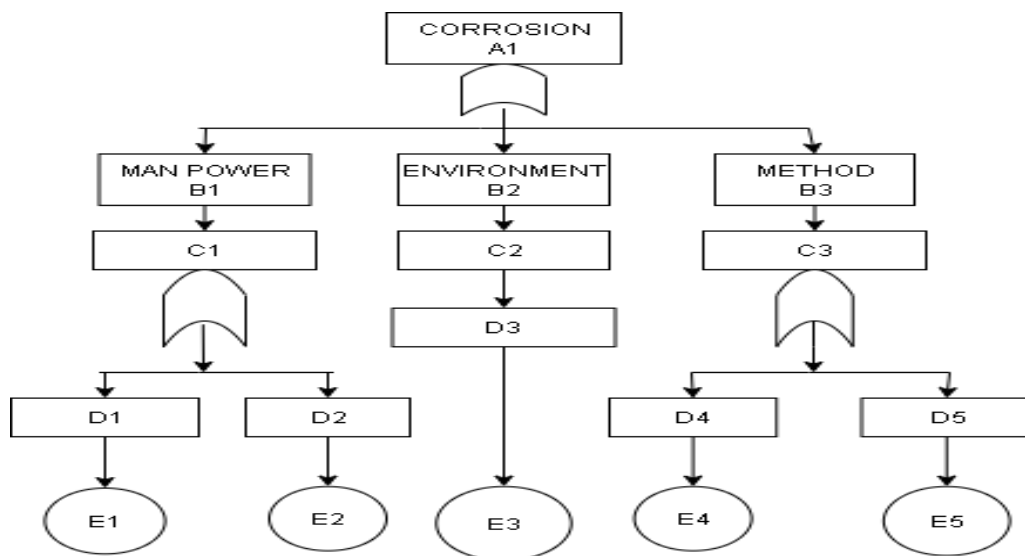
Gambar 4. 2 Diagram *Fault Tree Analysis* kegagalan *Sensor Temperature Pneumatic*  
(Sumber : Data Penulis)

Dari diagram pada gambar IV.2 di atas, penjelasan yang lebih rinci dapat ditemukan pada Tabel IV.4 berikut ini:

Berdasarkan penelitian ini, analisis kegagalan pada *sensor temperature* dilakukan menggunakan metode *Fault Tree Analysis* (FTA) untuk mengidentifikasi akar penyebab kegagalan utama, yaitu *Corrosion* (*Top Event*). Diagram FTA yang terlampir diuraikan secara sistematis, dimulai dari kegagalan puncak (*top event*) hingga ke penyebab paling mendasar (*basic event*), dengan menggunakan gerbang-gerbang logika untuk menghubungkan setiap level kegagalan.

Diagram FTA dimulai dengan simbol *Top Event* berupa kegagalan sistem utama, yaitu *Corrosion* (A1). Simbol ini menunjukkan bahwa fokus analisis adalah pada kegagalan *sensor* yang disebabkan oleh *Corrosion*, yang pada akhirnya akan merusak *sensor* dan menyebabkan kegagalan fungsi sistem. Untuk mengetahui penyebab-penyebab *Corrosion*, analisis diuraikan ke level di bawahnya.

Untuk mencapai *Top Event Corrosion* (A1), diagram menggunakan Gerbang Logika OR di bawahnya. Ini berarti bahwa *Corrosion* dapat terjadi jika salah satu dari tiga peristiwa berikut terjadi:

- a. *Man Power* (B1): Faktor manusia memengaruhi kegagalan.
- b. *Environment* (B2): Lingkungan sekitar yang tidak terkendali memicu *Corrosion*.
- c. *Method* (B3): Metode pemeliharaan yang tidak tepat berkontribusi pada kegagalan.

Dari diagram *Fault Tree Analysis* pada gambar 4.2, dapat disimpulkan bahwa penyebab utama dari kegagalan *sensor temperature pneumatic* adalah *Corrosion*. Dimana *Corrosion* dapat disebabkan oleh beberapa faktor *Man Power*, *environment*, dan *method* sebagai peristiwa menengah yang terhubung dengan gerbang OR, yang berarti jika salah satu dari faktor tersebut terjadi, *temperature sensor* akan mengalami *Corrosion*. Akar permasalahan ini berasal dari *not proper storage* dan *lack of knowledge* yang dipengaruhi oleh *man power*. Sementara faktor lingkungan/*environment* disebabkan oleh *over confidense*. Terakhir, terdapat faktor *method* yang tidak sesuai dengan

terjadinya *Corrosion* pada *temperature sensor*. Sebagai *Corrective Action*, dilakukan pemasangan *capping* pada *sensor temperature* Ketika sedang membuka komponen tersebut. Selain itu, disusun SOP baru bahwa setiap *sensor* terbuka harus ditutup atau dilindungi dengan plastik ESD tahan air selama pekerjaan tertunda atau pesawat tidak aktif. Tindakan ini dilaksanakan oleh tim *Facility Maintenance* dan diawasi oleh *Engineer Line Maintenance*.

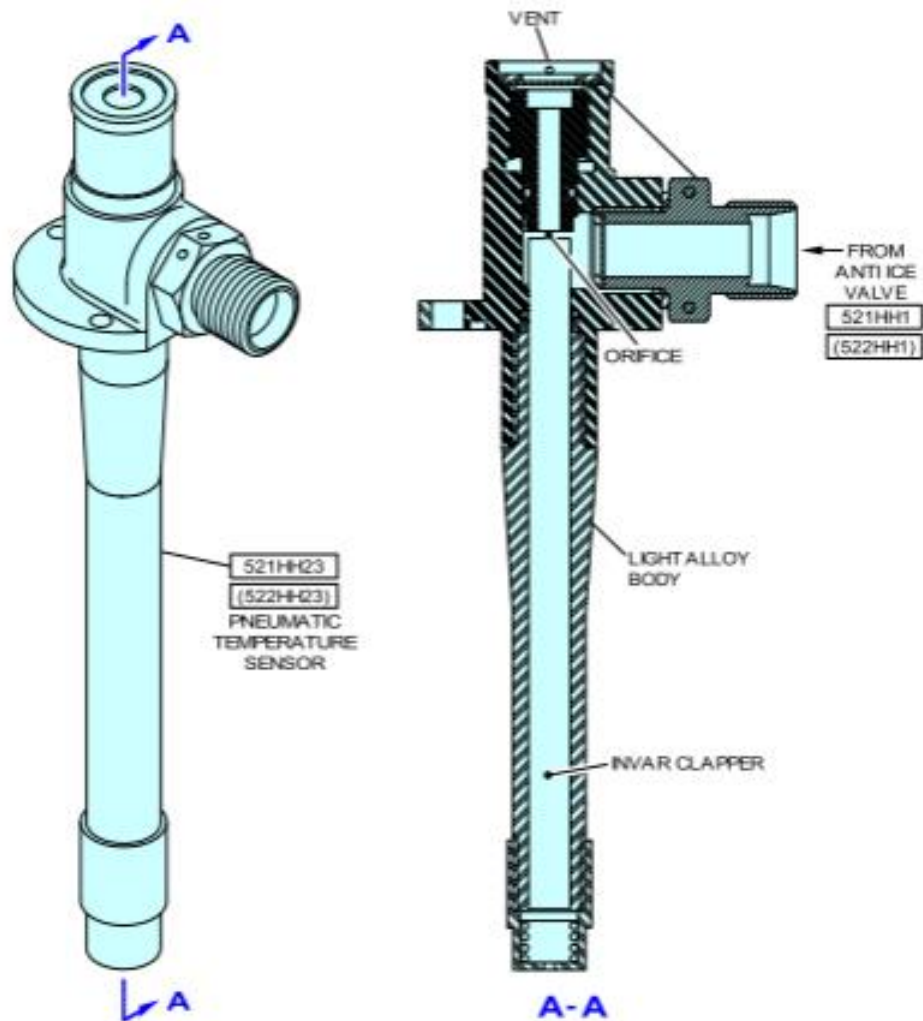
F\_MM\_215300\_0\_AUMD\_01\_01

The pneumatic temperature sensors 521HH23 (522HH23) are installed on the condensers 521HH13 (522HH13). They are connected to the anti-ice valves 521HH1 (522HH1). If there is a failure in a pack controller 531HH (532HH), the pneumatic temperature sensor transmits the pressure to the applicable anti-ice valve. If the pressure at a pneumatic temperature sensor increases because of an increase in temperature, the anti-ice valve opens. When the pressure decreases again, the valve closes.

Figure 21-53-00-22200-00-A (SHEET 1) - Pneumatic Temperature Sensors  
 \*\* ON A/C FSN ALL

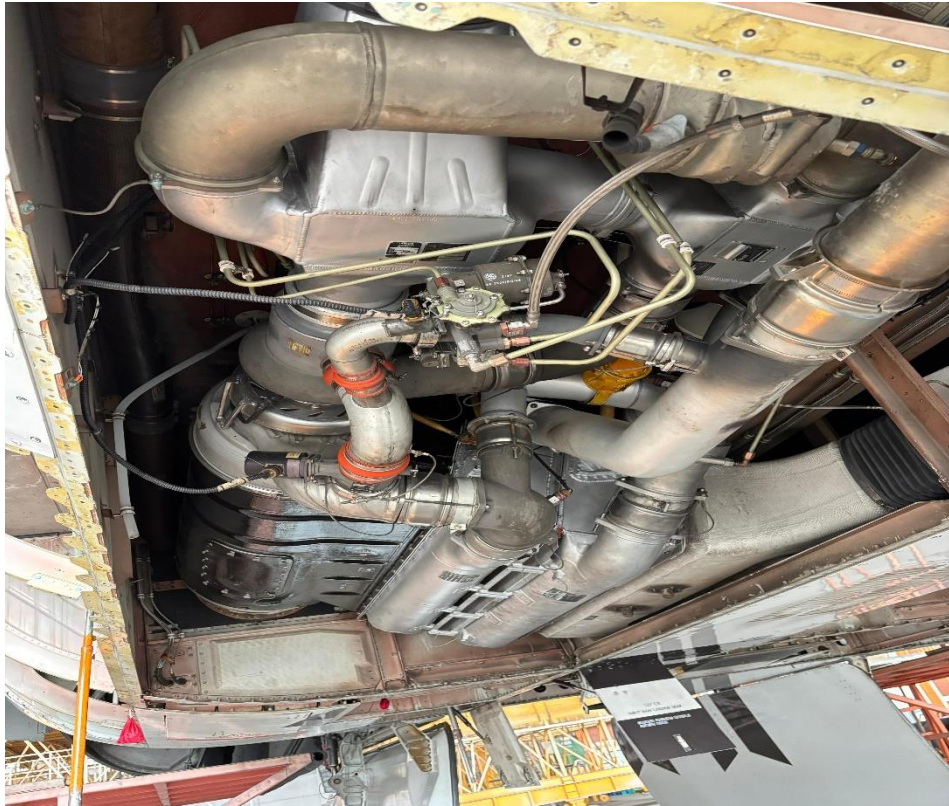
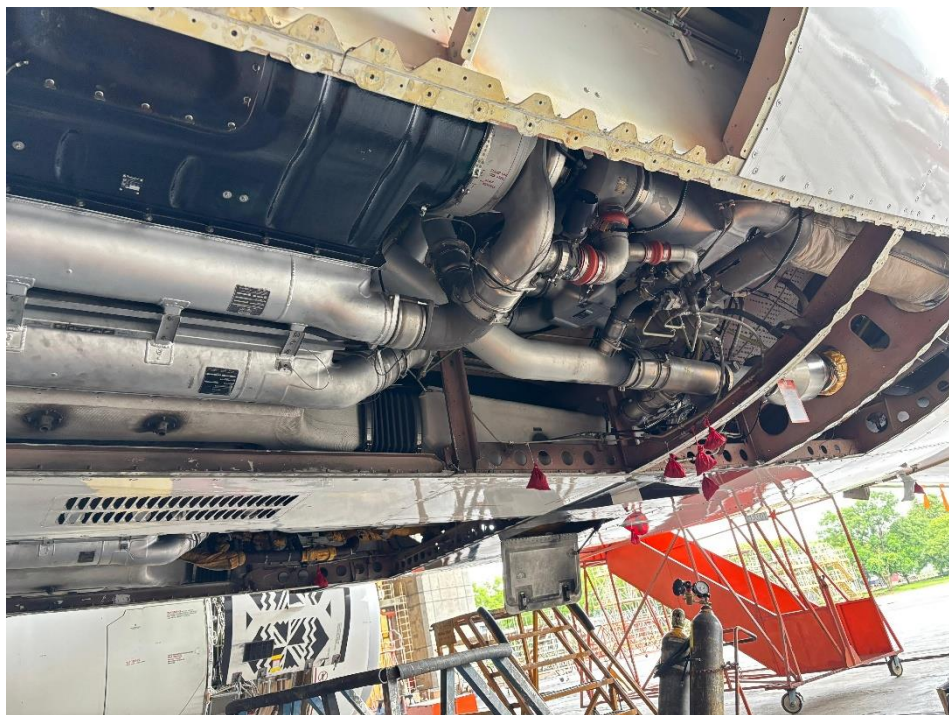
Dokumentasi : Posisi Komponen *Temperature Sensor* di *Air Conditioning*

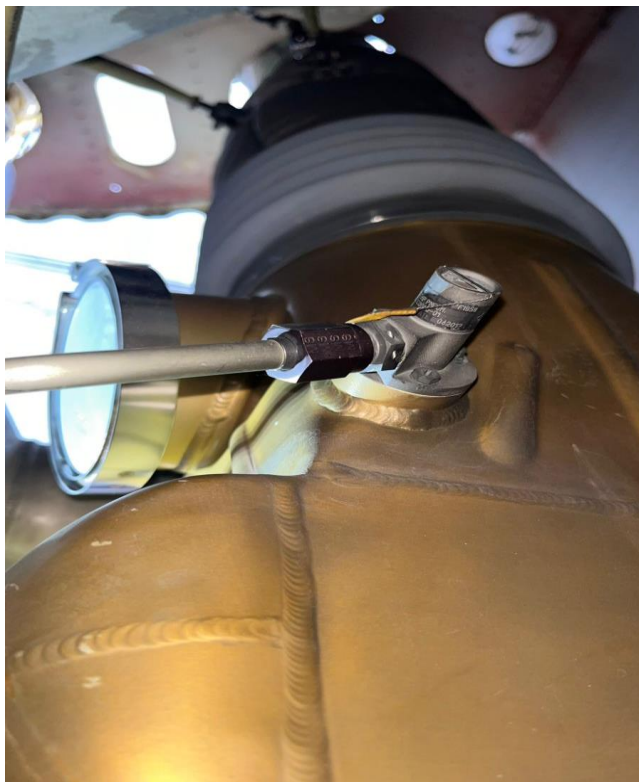
Dokumentasi : Komponen *Temperature Sensor*

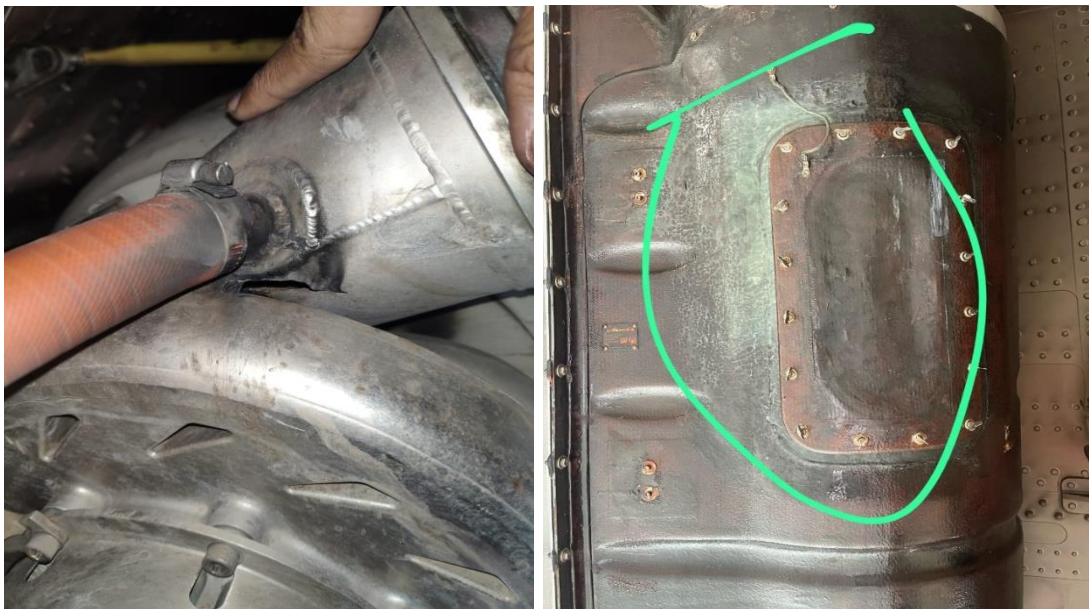
Dokumentasi : Dampak Kerusakan ACM *Crack & Plenum Delamination*
