**ANALISIS KEGAGALAN *CABIN RATE OF CLIMB*  
*INDICATOR* P/N WL501RC1 PADA BOEING 737-800 DI PT.  
GMF AEROASIA TBK.**

**TUGAS AKHIR**

**PROGRAM STUDI TEKNIK PESAWAT UDARA POLITEKNIK  
PENERBANGAN INDONESIA CURUG**

**2025**

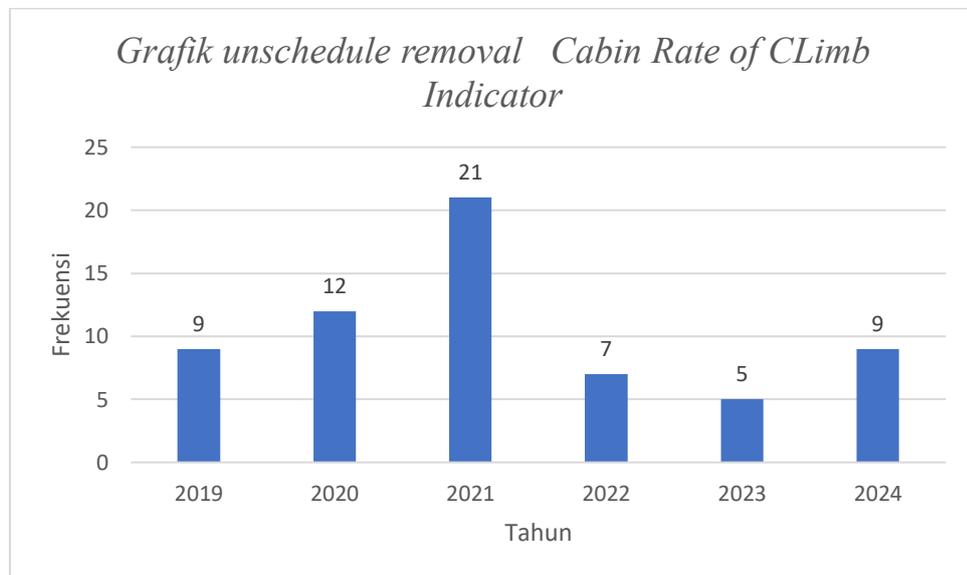
Gambar I. 1 Grafik *Cabin Rate of Climb Unschedule Removal*  
Sumber : (Data Engineering GMF AeroAsia, 2024)

Data terbaru dari Engineering Unit PT. GMF AeroAsia Tbk menunjukkan bahwa terjadi 63 kasus *unscheduled maintenance* terkait *cabin rate of climb indicator* selama periode 2019-2024, seperti yang divisualisasikan pada Gambar I.1. *Unscheduled maintenance* dapat menyebabkan penundaan keberangkatan, dan dalam beberapa kasus, pembatalan penerbangan secara keseluruhan (Galar, 2016). Data yang penulis peroleh terdapat 23 kasus delay

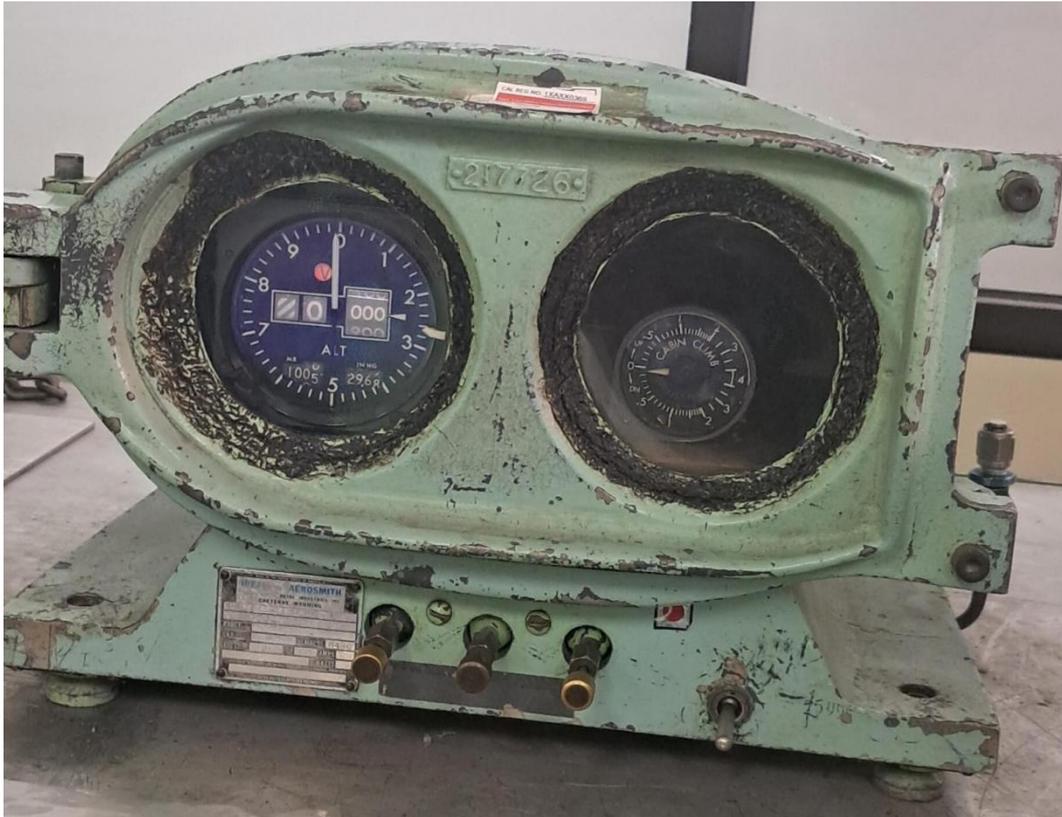
Dokumentasi: Defect pada O ring
